Ein Fall für eine PCB-Sanierung

Das Schulhaus der Gewerblichen Berufsschule in Chur wurde vor 35 Jahren gebaut. Ein typischer Fall für eine PCB-Sanierung.

VON URS K. WAGNER

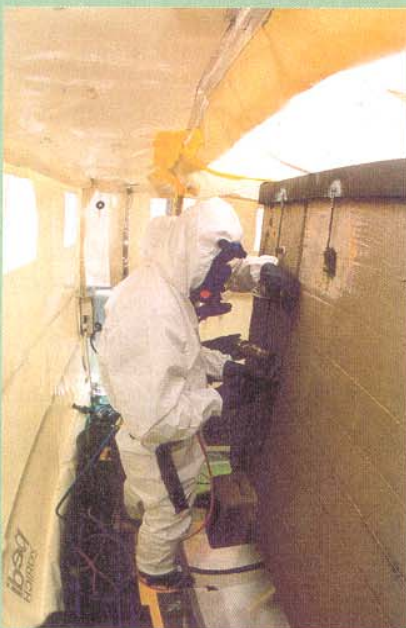
Keine PCB-Sanierungen ohne persönliche Schutzausrüstung (PSA).
